# Rapport sur l'état de la cuisine HAS - rentrée 09/2014

Patrice HARDOUIN

# Introduction

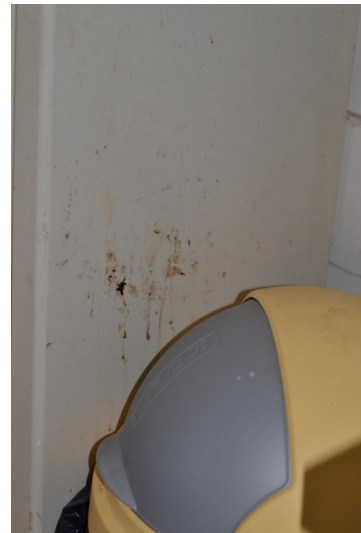
- Du petit matériel de cuisine (douilles, moules...) rangé dans les placards sans avoir été nettoyé ;
- Du petit matériel insuffisamment nettoyé et collant aux doigts ;
- Des alentours de poubelles n'ayant que rarement été nettoyés, ce qui se traduit par une dégradation du support (cloquage de peinture, rouille...)

*Salissures projetées sur une armoire proche d'une poubelle*

Des travaux d'ampleur sont nécessaires pour nettoyer et vérifier l'intégrité du matériel une fois la couche de salissures grasses retirée (intégrité des matériaux : fils, joints, visseries...).

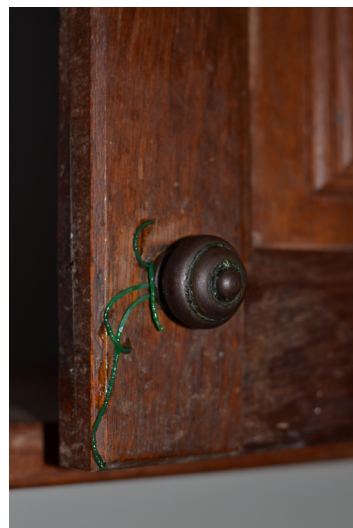
- Le mobilier en bois (difficilement lavable) qui est très encrassé, au point de laisser couler les salissures grasses.

*bracelet élastique incrusté de salissures autour d'une poignée de porte de placard*

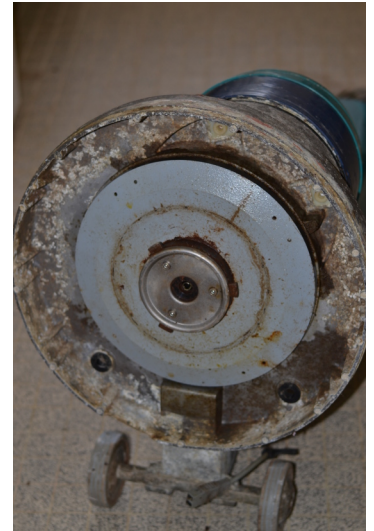
- Des appareils de cuisine ou même d'entretien qui n'ont jamais été entretenus, ce qui a engendré des dégradations irréversibles comme c'est le cas de fours ou de la monobrosse.

*la monobrosse vue de dessous  
(avec une couche de salissures très incrustée)*

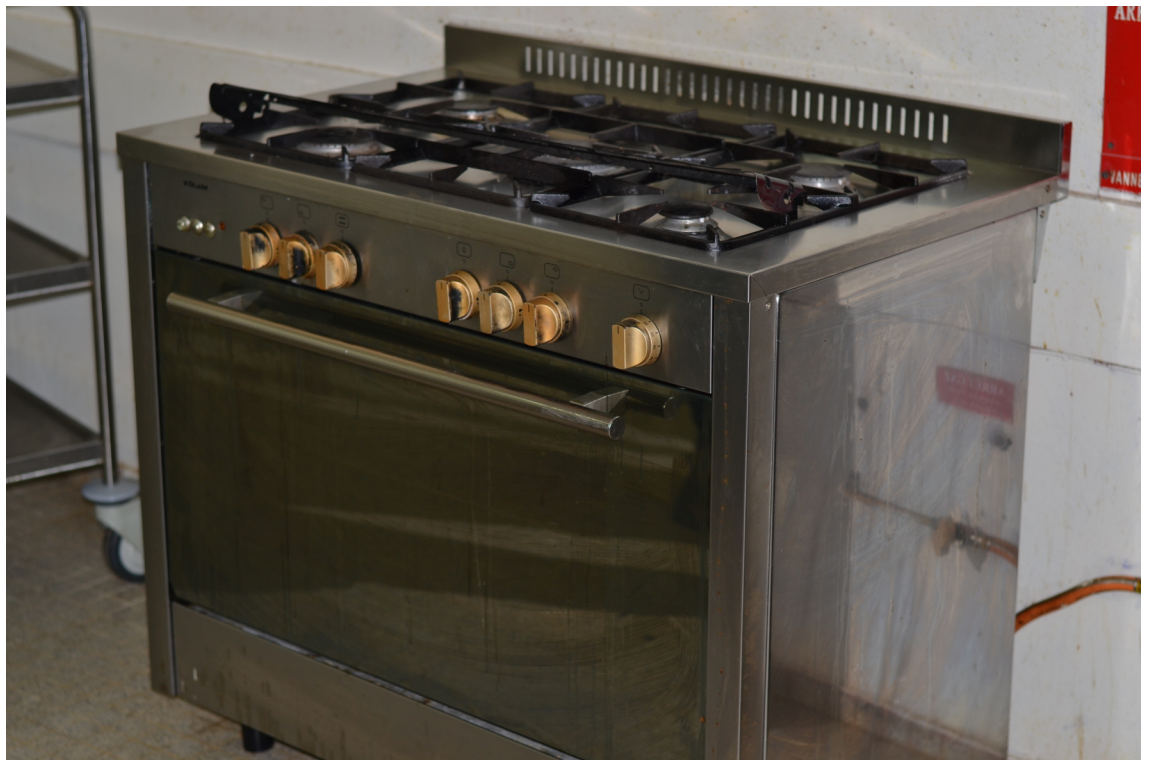
*Piano de cuisson et four à gaz*

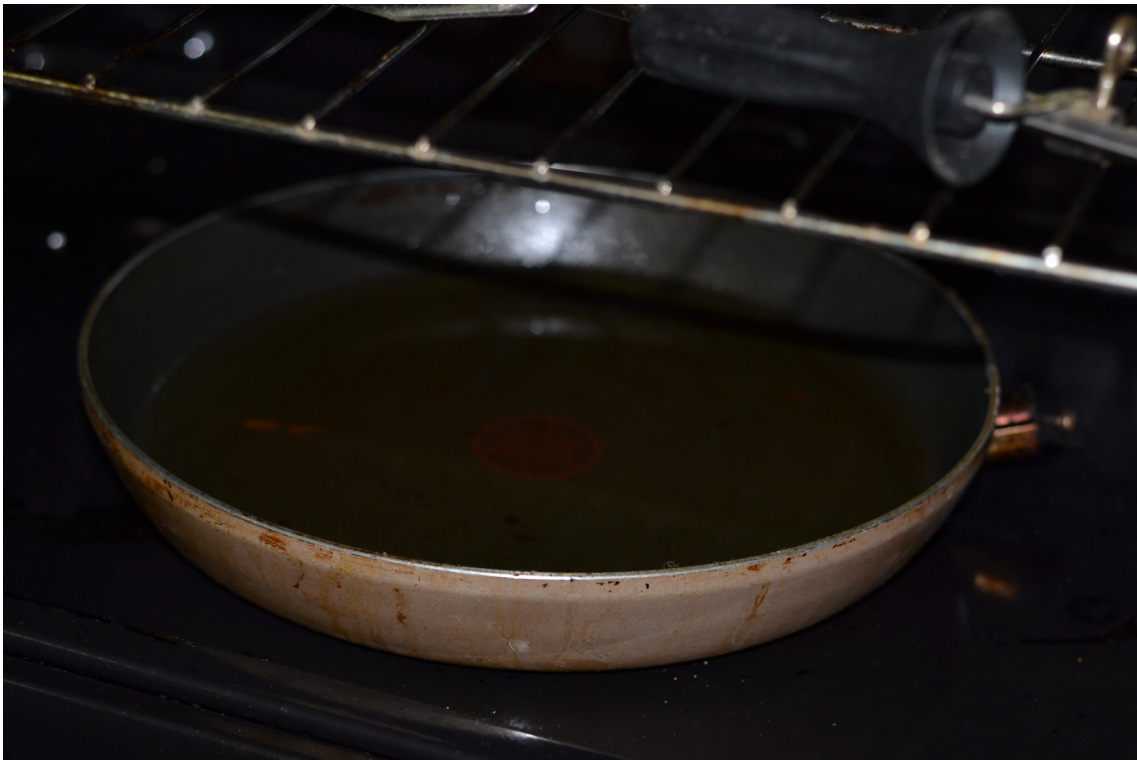
*Gamelle plein d'huile usée laissée dans le four de piano de cuisson*

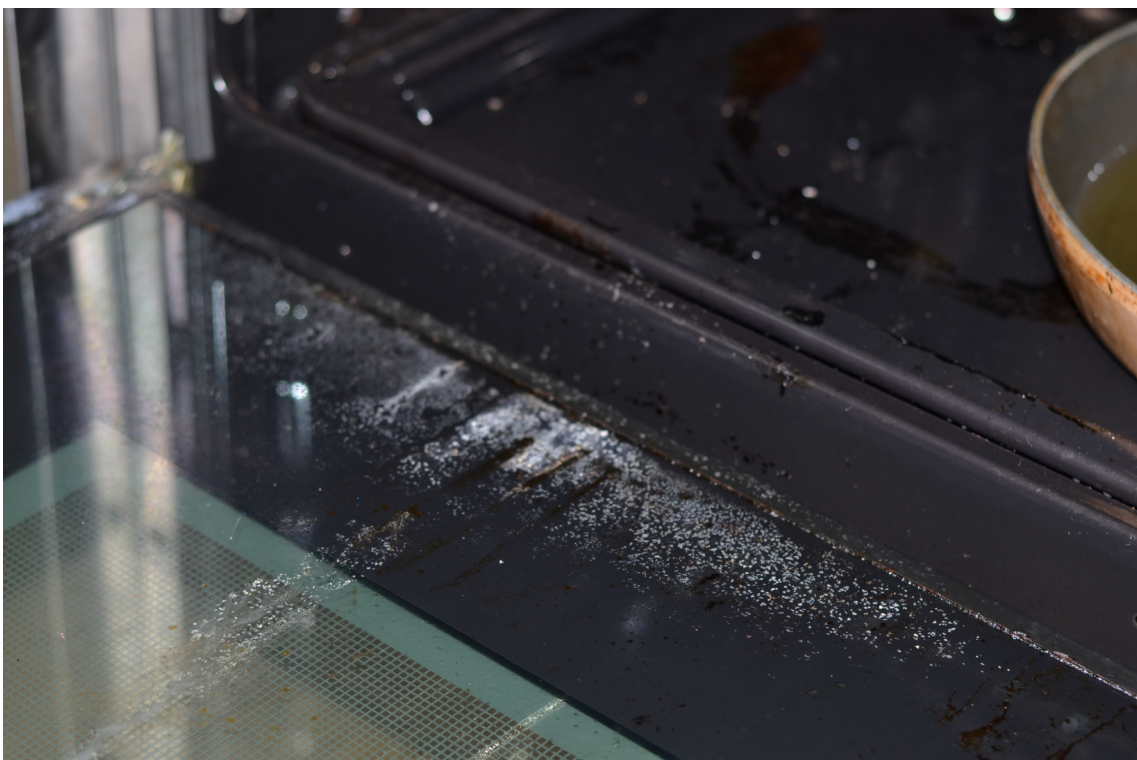
*Intérieur encrassé de la porte du four du piano de cuisson*

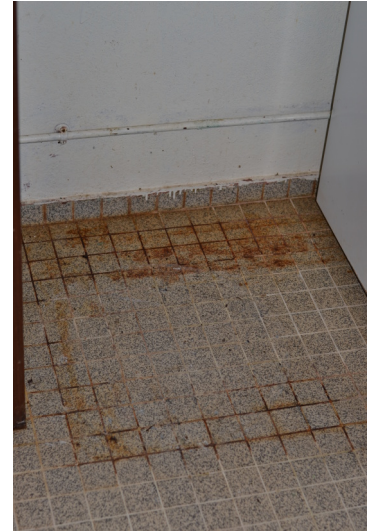
Le sol est lui même très encrassé (notamment sur le lieu de stockage de la monobrosse, en beau milieu de la cuisine !)

*Sol encrassé sous la monobrosse (ce n'est pas de la rouille)*

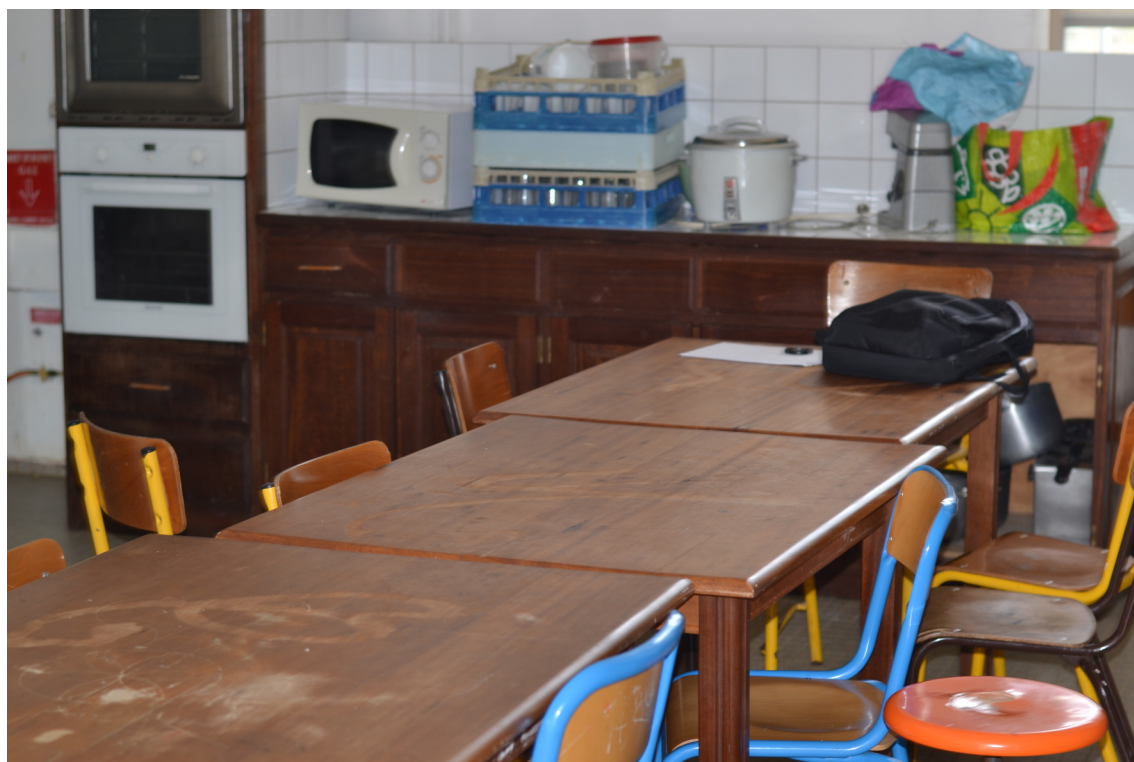
L'essentiel du mobilier est en bois verni. Outre le fait que le vernis utilisé n'est certainement pas prévu pour un contact alimentaire, le bois est à proscrire en cuisine collective.

*Mobilier en bois difficile à entretenir (partie salle de classe, bois abîmé et vernis écaillé)*

Étant donné la configuration de la cuisine il faudrait démonter les meubles pour :

- les remplacer par des meubles en mélaminé (à minima) ;
- ou, si la réglementation le permet (voir avec les Services Vétérinaires de Cayenne) , les décaisser et appliquer une peinture aux normes agro-alimentaires.

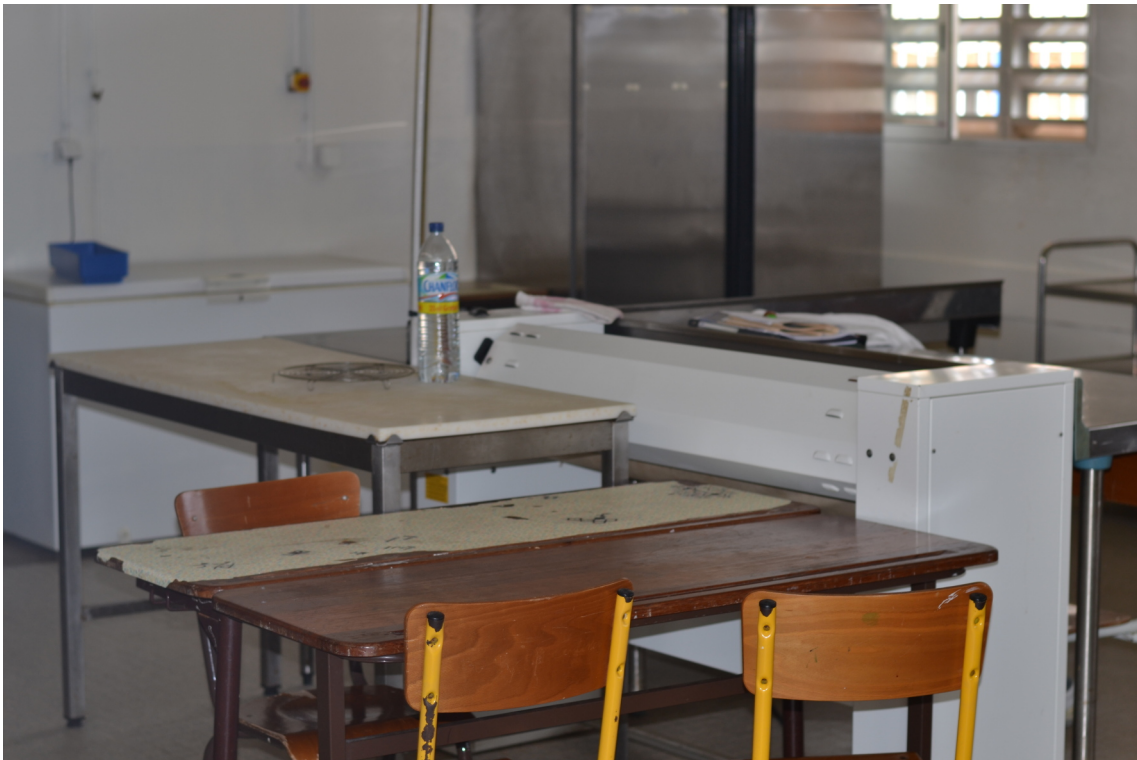
*Mobilier en bois difficile à entretenir (partie cuisine, bois abîmé et vernis écaillé, plastique adhésif arraché) et calandre de repassage au milieu*

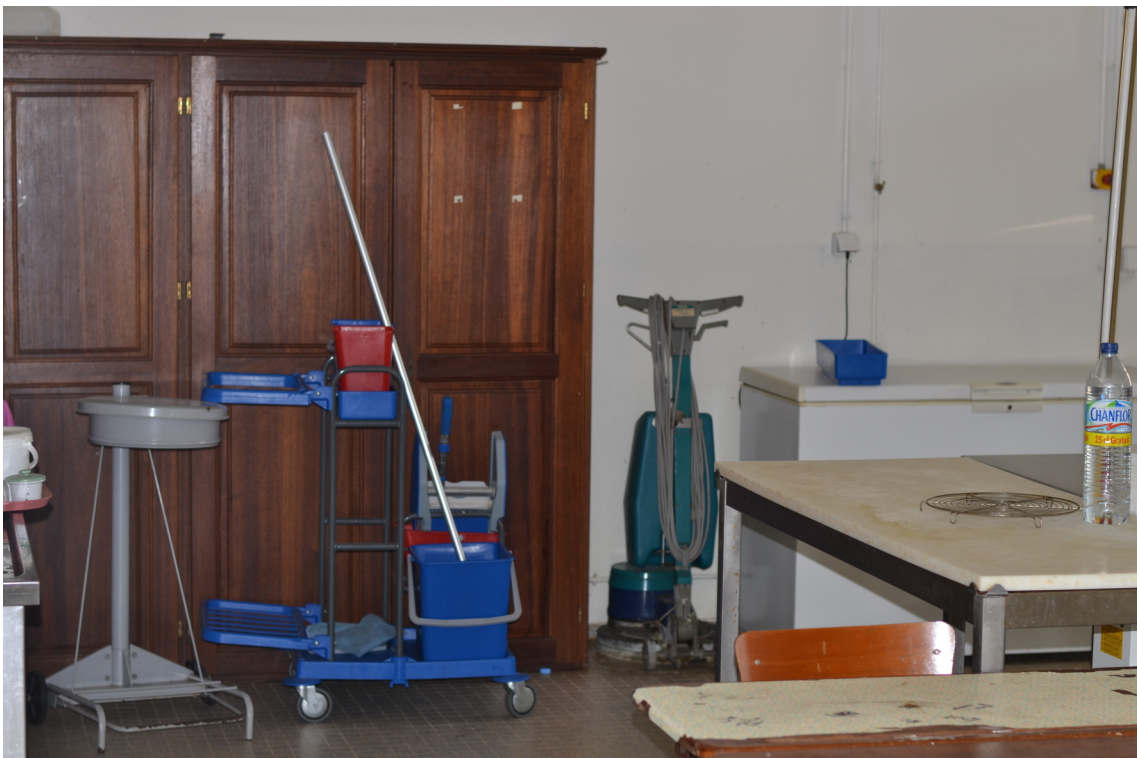
*Zone des matériels et produits d'entretien dans la zone de préparation des productions alimentaires*

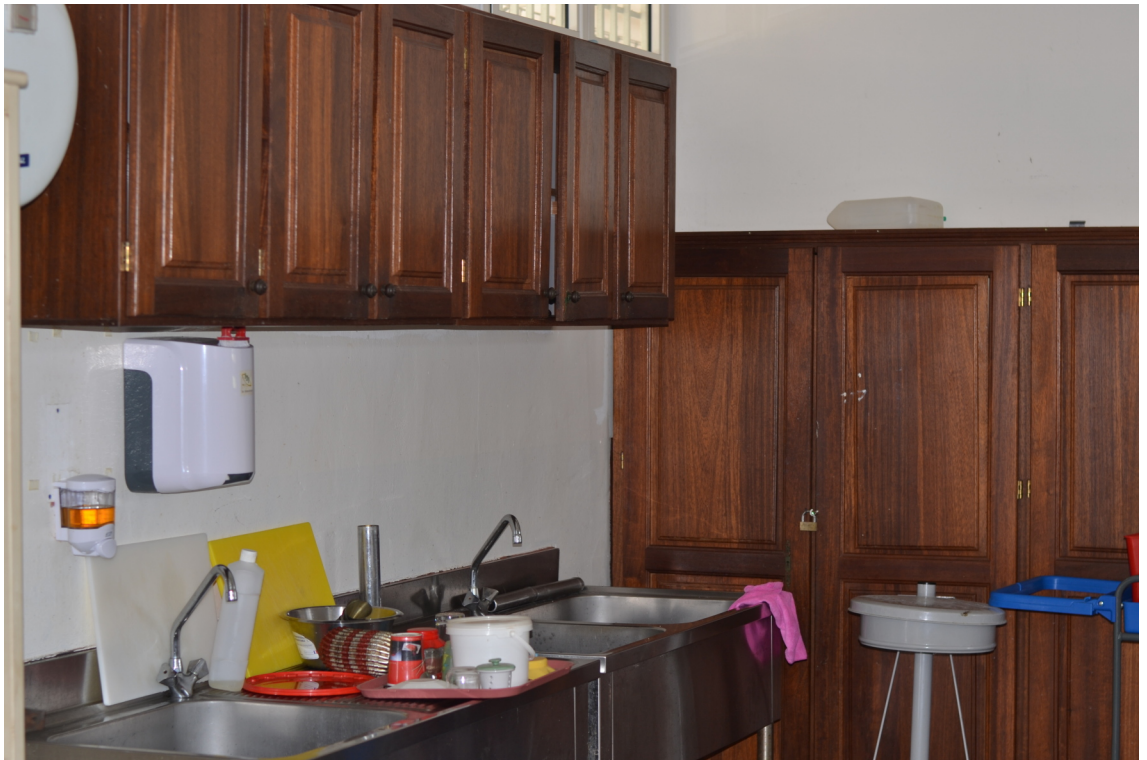
*Mobilier en bois difficile a entretenir*

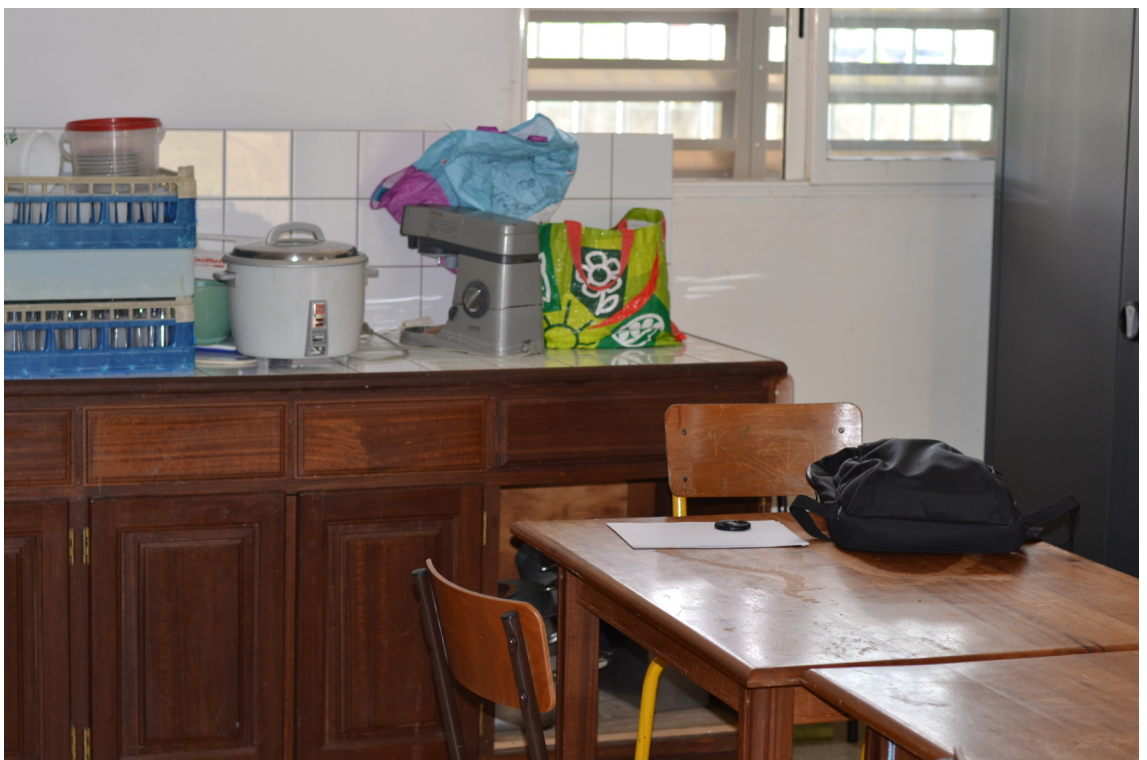
*Mobilier en bois difficile a entretenir*

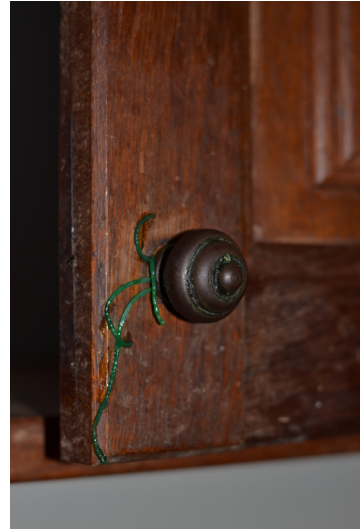
L'ensemble du mobilier en bois est particulièrement sale (salissures grasses très adhérentes) et seul un nettoyage au canon à mousse et à la centrale de désinfection pourrait venir à bout de cet encrassement. Ce type de travail d'entretien ne

*bracelet élastique incrusté de salissures autour d'une poignée de porte de placard*

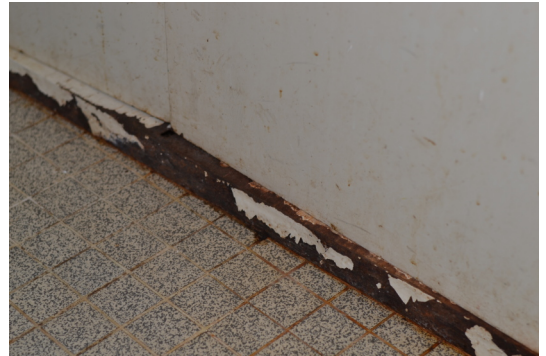
La présence de rouille (forte dégradation du support) empêche tout entretien rendant ces meubles incompatible avec le fonctionnement en cuisine.

*Rouille en bas d'un placard métallique*

Les mobiliers rouillés doivent être remisés. Si la réglementation le permet (voir avec les services vétérinaires) une réparation est peut-être possible. La mise en place de rehausseurs imputrescibles et nettoyables serait également à prévoir pour protéger le bas des armoires métalliques.

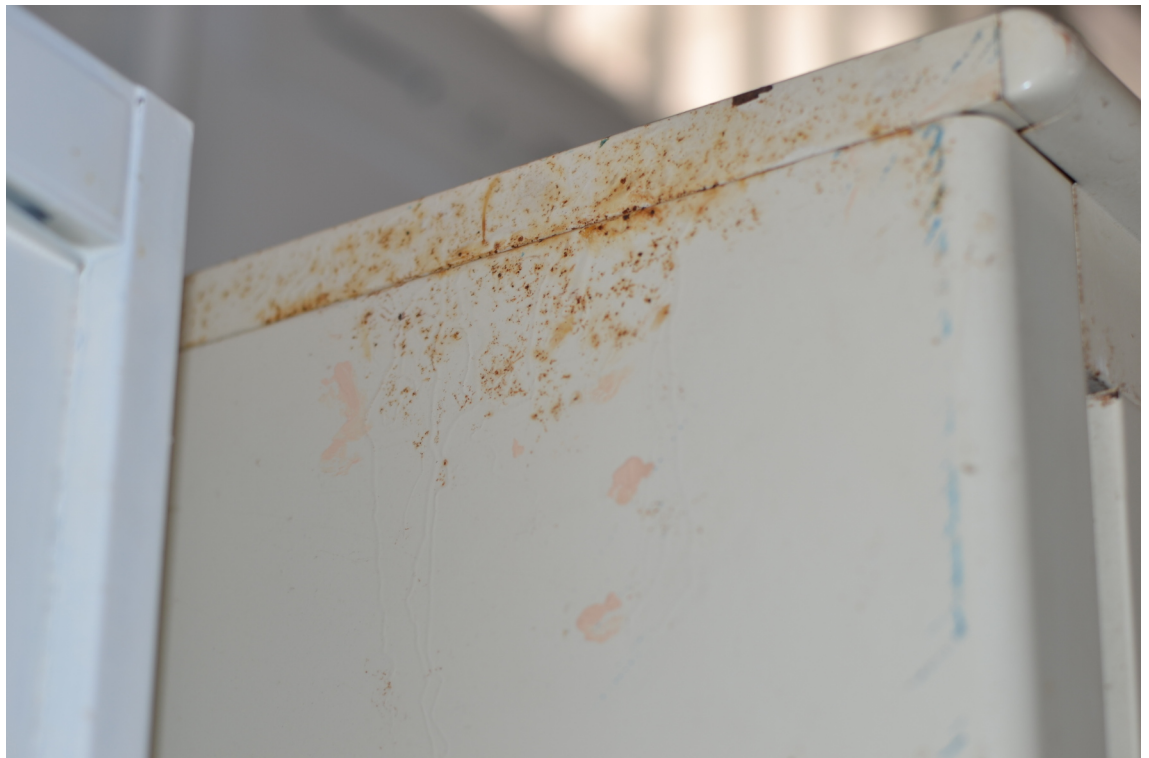
*Rouille en haut d'une armoire métallique*

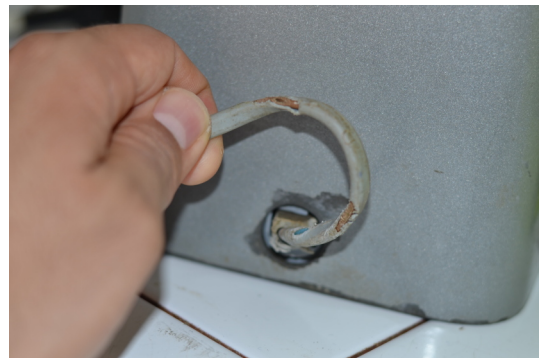
De nombreux appareils présentent des fils dénudés, complètement à nus ou simplement protégés par du simple ruban adhésif transparent. C'est très certainement l'œuvre de rongeurs et laisse présager des dégradations similaires dans les goulottes électrique fixées aux murs.

*fil du batteur mélangeur dénudé*

L'ensemble de l'installation (du câblage au calibrage de la puissance nécessaire) est à revoir pour réduire le risque électrique. La vérification de l'intégrité des fils des appareils est également à faire pour remplacer ce fil lorsque cela est possible ou procéder à un renouvellement de matériel.

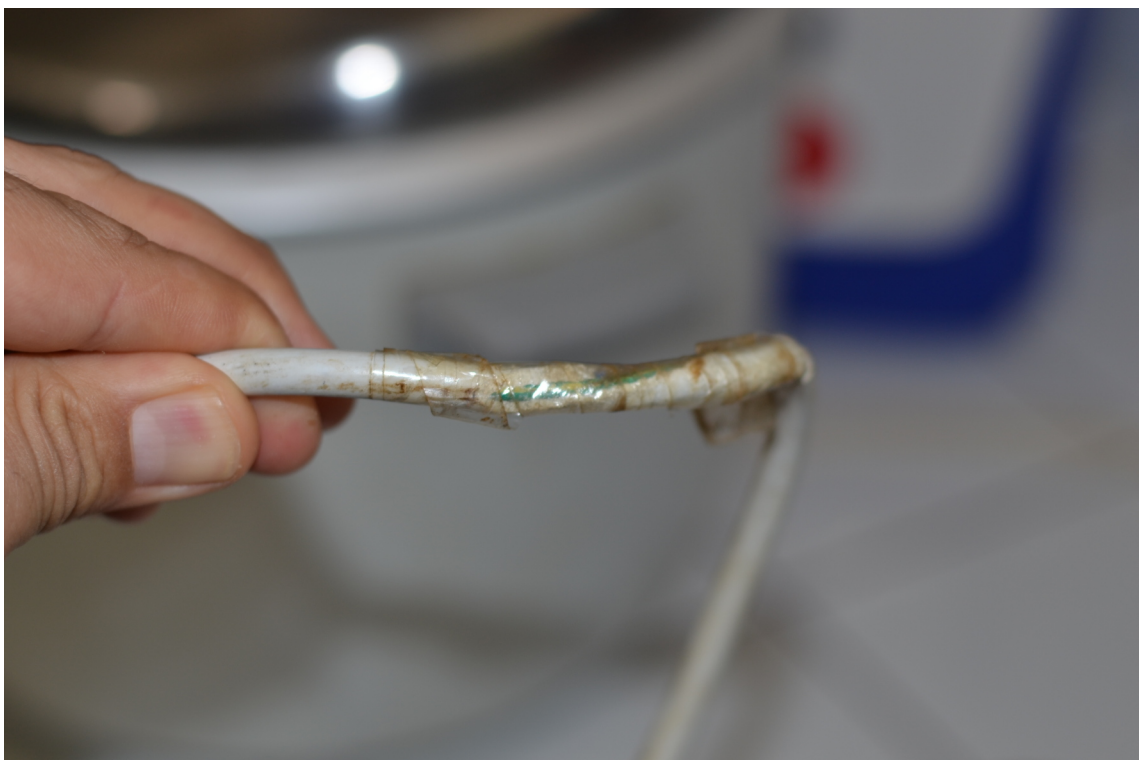
*fil du cuiseur à céréales et sa réparation de fortune*

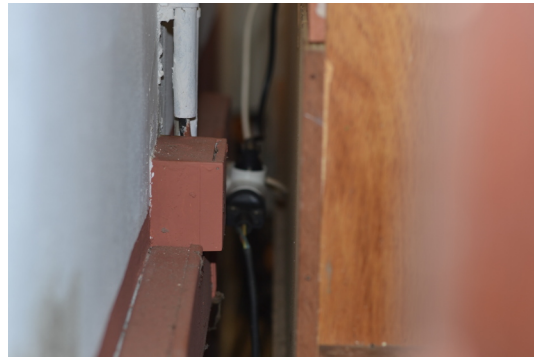
Le nombre de prise est insuffisant pour les appareils nécessaires au travail dans ce local et on note la présence de multiprises ce qui présente un fort risque électrique et incendie étant donné l'importante demande en puissance des appareils qui y sont connectés (four à micro-ondes, four électrique, batteur-mélangeur, cuiseur à céréales).

*branchements électriques derrière un plan de travail (avec multiprise)*

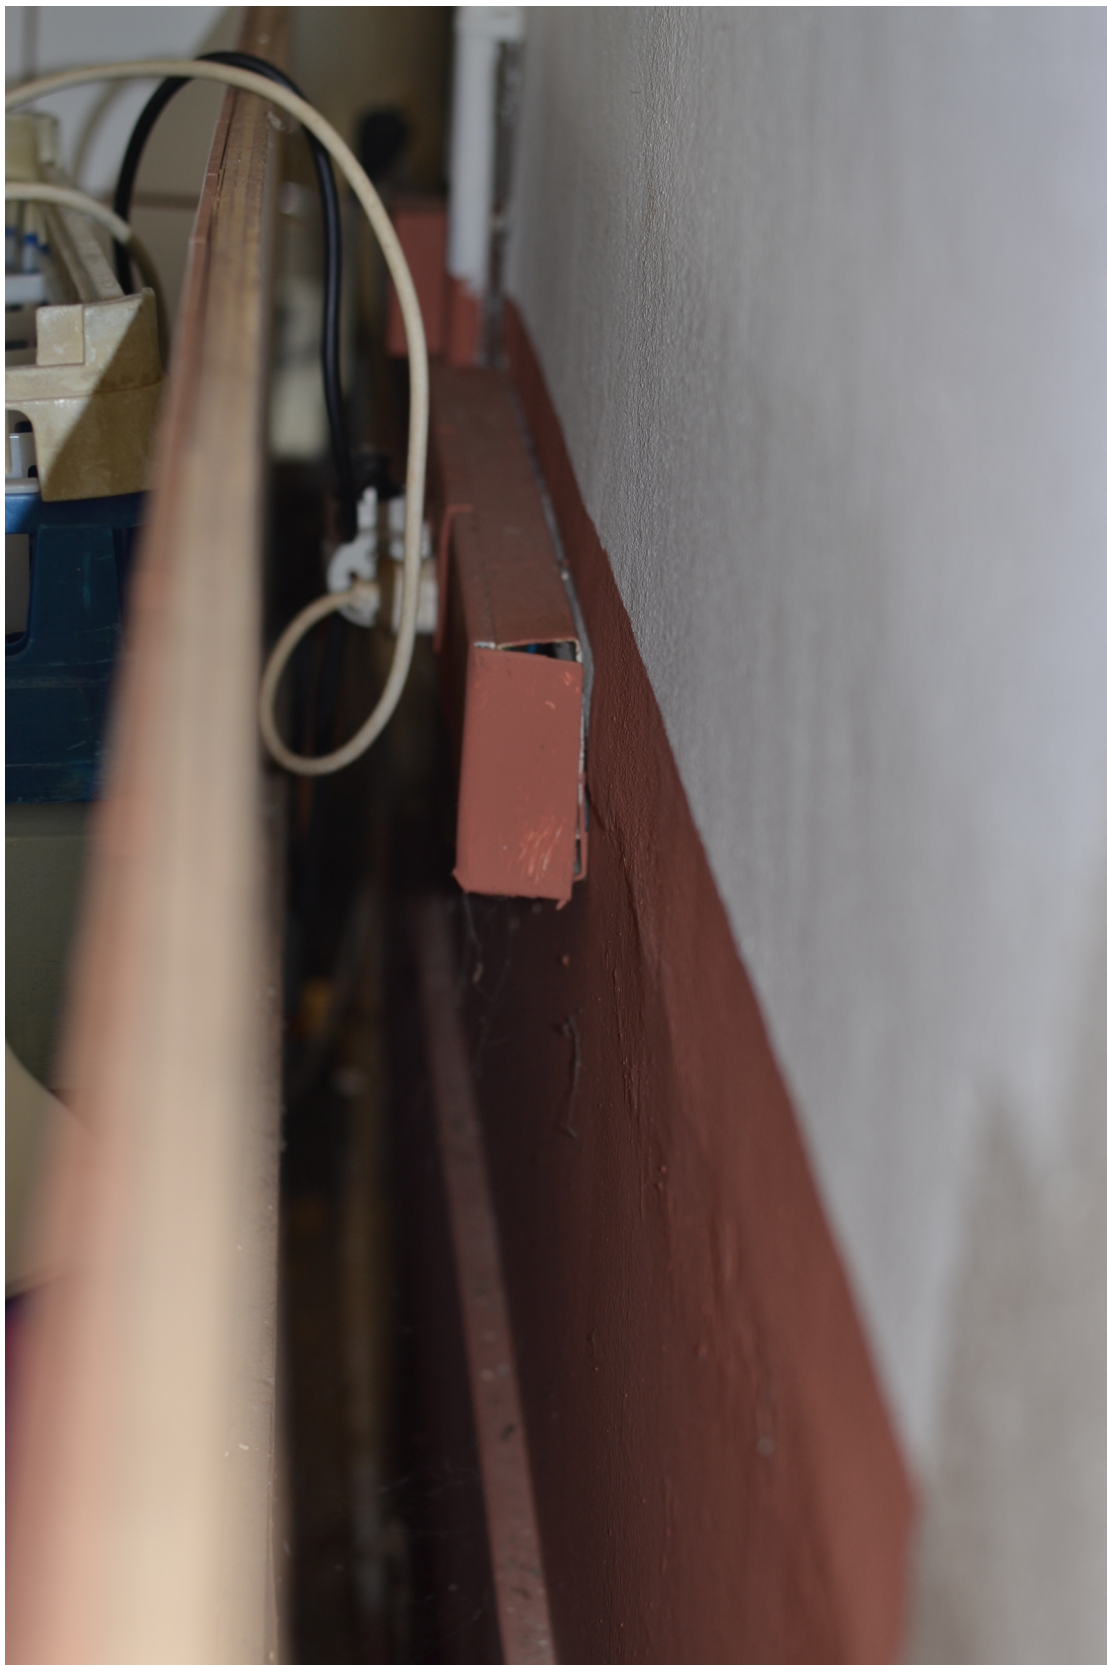
Il n'y a pas de courant aux prises de la goulotte, donc impossibilité de brancher et d'utiliser le petit électroménager. Les fils sont peut-être sectionnés suite au passage probable de rongeurs.

*branchements électriques derrière un plan de travail (avec multiprise)*

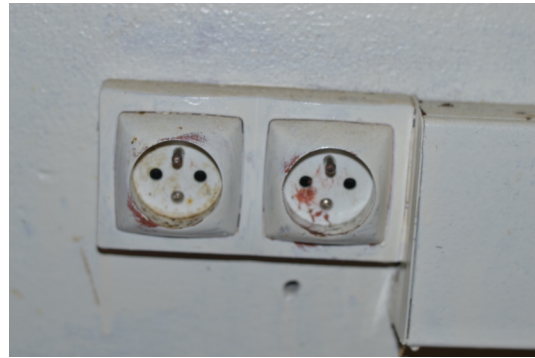
Certaines prises ont, de plus l'air particulièrement vétustes et on peut noter plusieurs couches de peinture ce qui empêche de relever d'éventuelles dégradations sur ces connectiques.

*prises électriques repeintes*

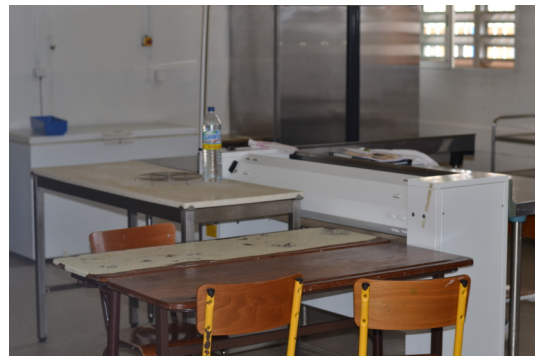
Il n'en demeure pas moins, qu'en l'état, cette calandre présente un risque électrique important car le sol est amené à être inondé régulièrement lors du lavage du sol.

*Mobilier en bois difficile à entretenir (partie cuisine, bois abîmé et vernis écaillé, plastique adhésif arraché) et calandre de repassage au milieu*

La calandre doit être déplacée dans un lieu sec.

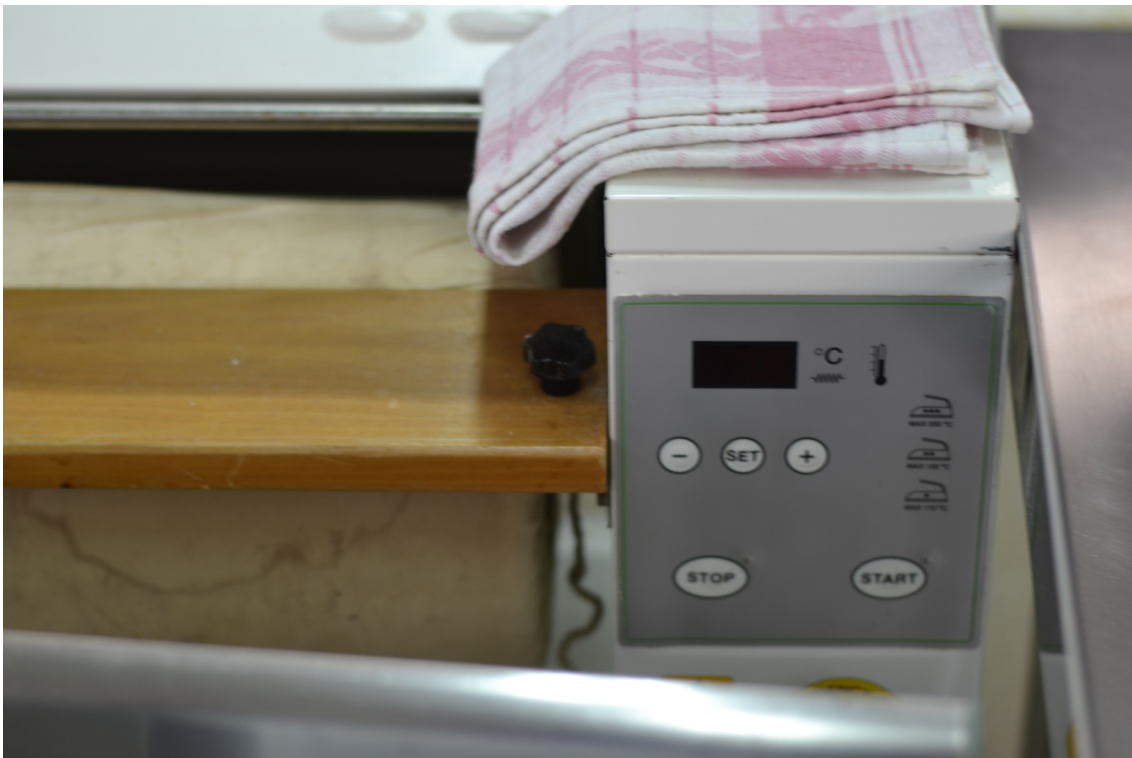
*Face avant de la calandre de repassage*

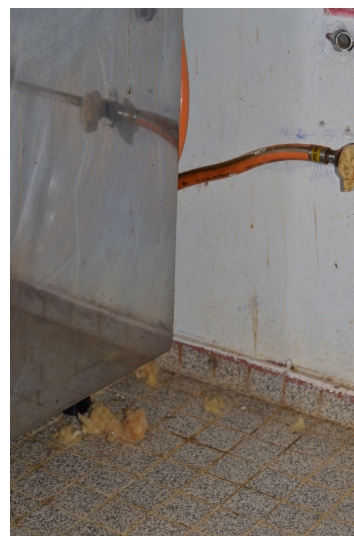
De plus, on peut noter la présence de garniture isolante au sol sous les pianos de cuisson ce qui expose les raccords de gaz aux sources de chaleur (four). Cela est le signe :

- soit d'une dégradation naturelle de ce matériau ;
- soit d'une dégradation par des rongeurs.

*Isolation thermique du piano de cuisson qui se répand au sol.*

Dans tous les cas il faut procéder à une vérification de l'installation en gaz et s'assurer du bon fonctionnement des pianos de cuisson et four afin d'éviter tout accident dramatique à ce niveau.

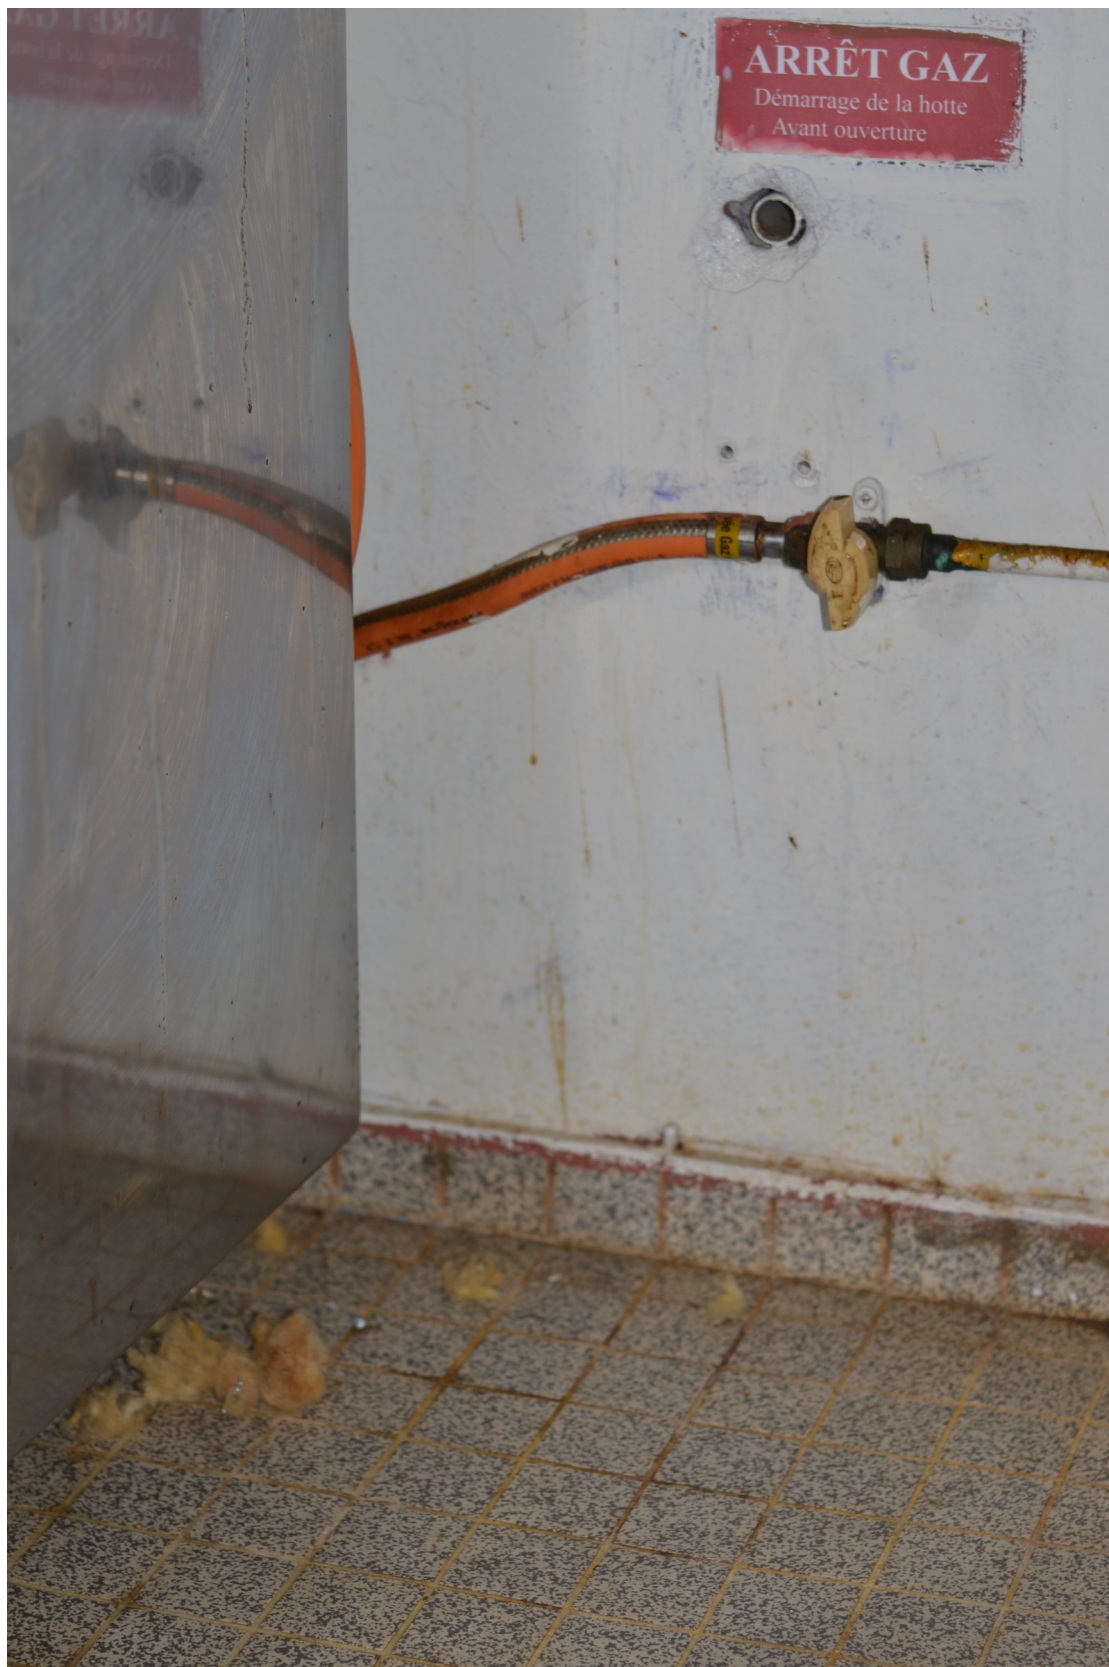
*Isolation thermique du piano de cuisson qui se répand au sol.*

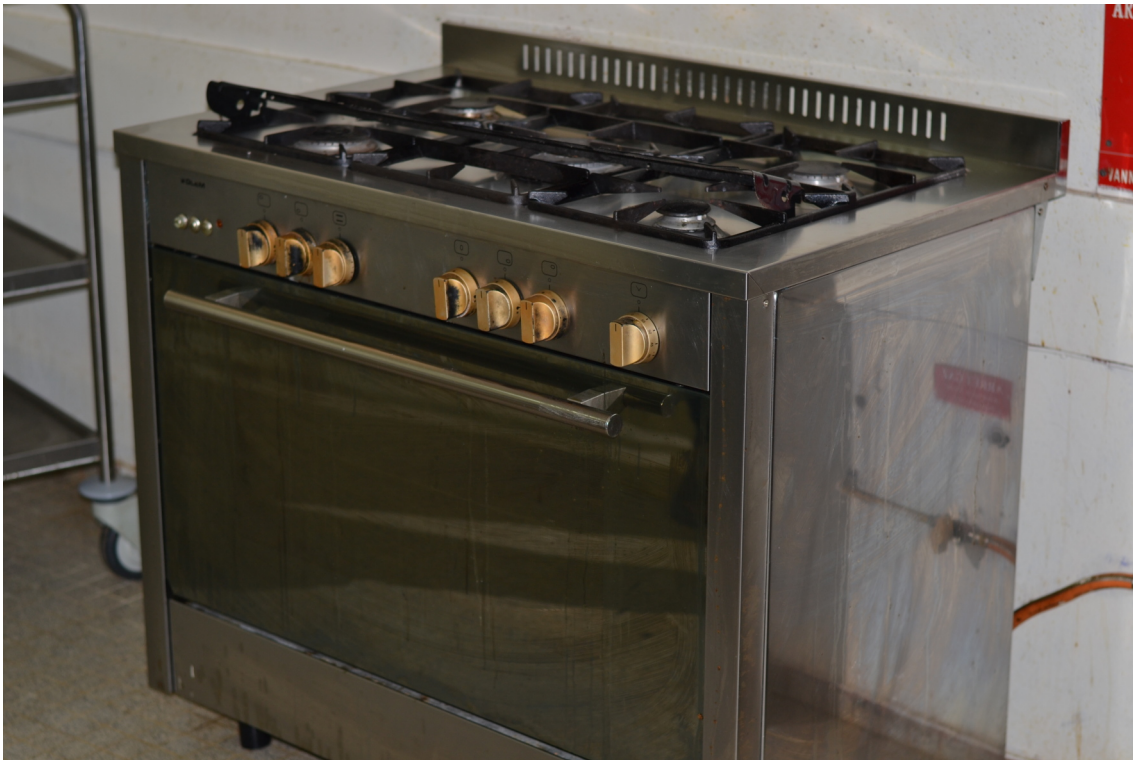
Les garnitures isolantes du piano de cuisson sont dégradées.

*Piano de cuisson et four à gaz*

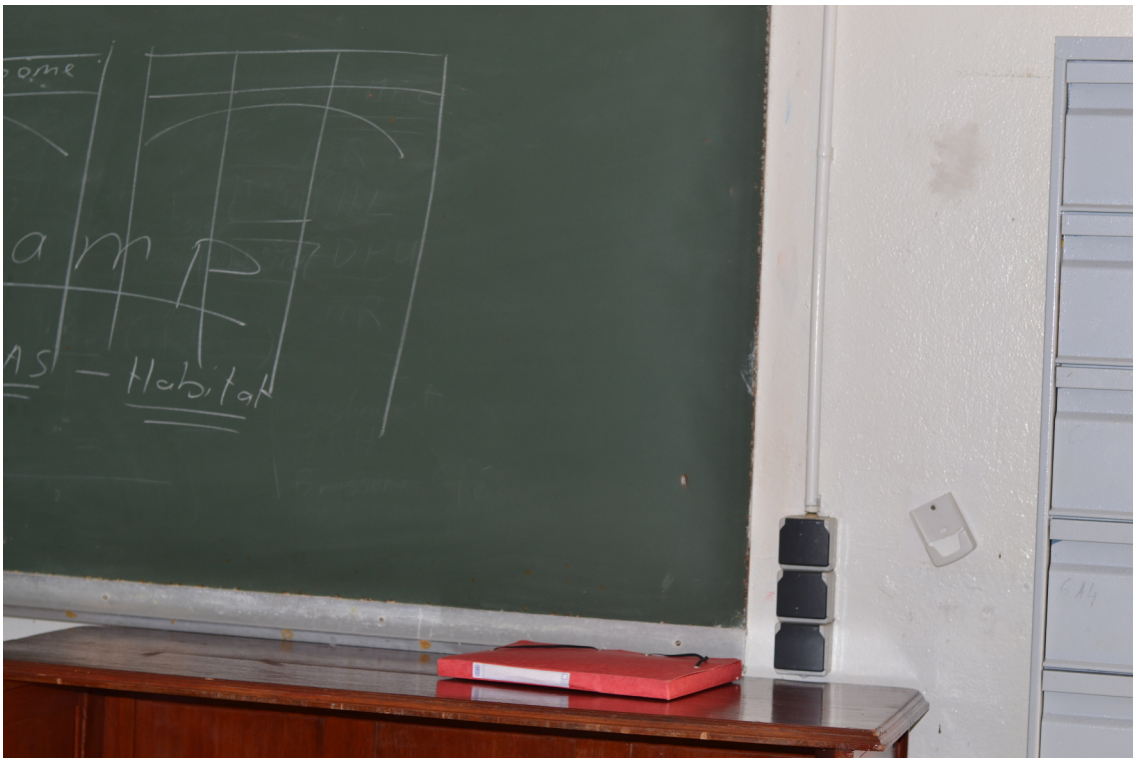
Un tableau vert à craies est présent dans la cuisine. On peut aisément douter de la pertinence de ce tableau. Il présente des risques de diffusions de poussières de craies dans les préparations. De plus il est très grand (en partie occulté par des meubles) et prévu pour une utilisation sur estrade (le haut du tableau n'est pas accessible).

*Tableau vert à craies*

Il conviendrait de remiser ce tableau (ainsi que ses éclairages non fonctionnels au dessus) et de le remplacer par un tableau blanc plus petit et plus hygiénique.

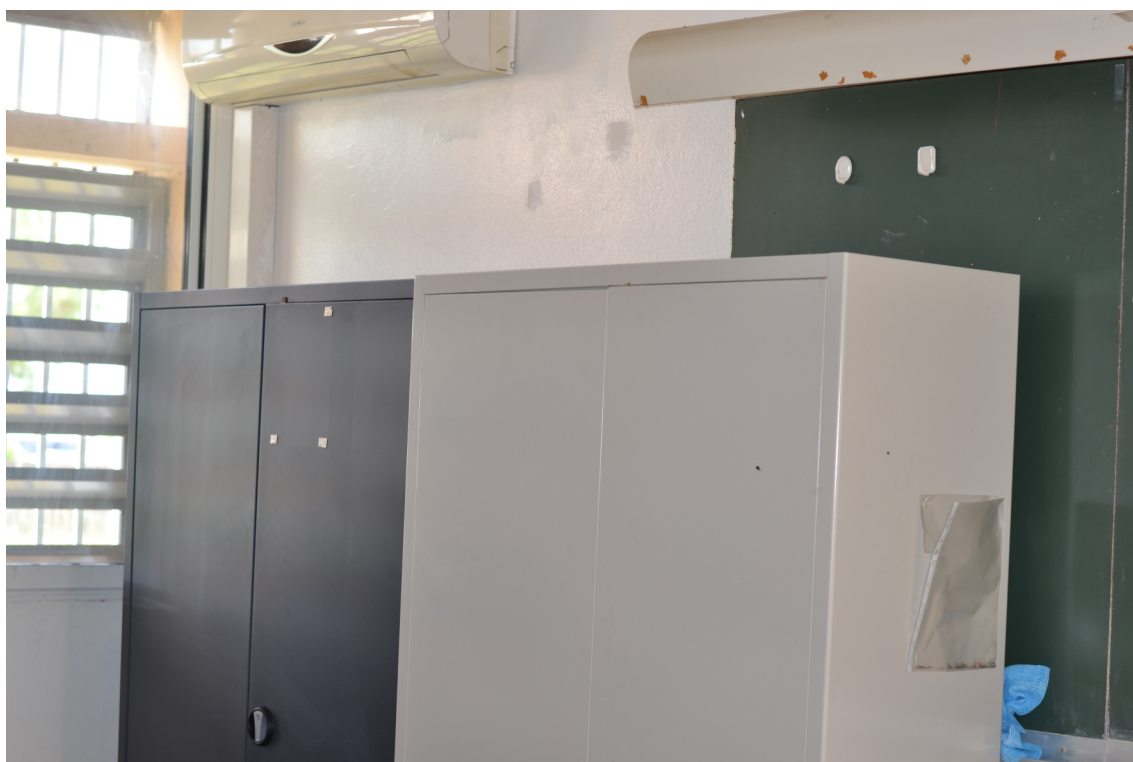
*armoires métalliques situées devant le tableau faute de place*

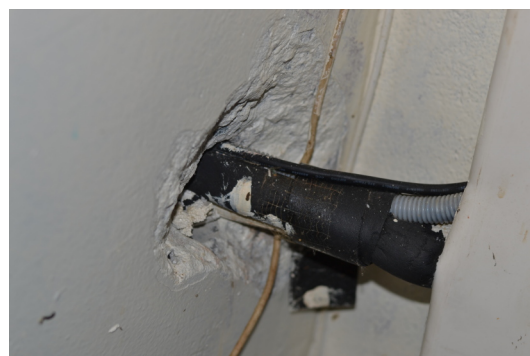
Les murs sont globalement sales et en mauvais état. Les peintures utilisées ne semblent pas être lavables. Des zones particulièrement difficiles à nettoyer sont également présentes.

*trou dans le mur pour la sortie de clim (bas du mur)*

Nettoyer, reboucher les trous et appliquer une peinture lavable sur les murs. Poser de la faïence murale (ou remplacer celle qui est cassée) aux endroits nécessaires.

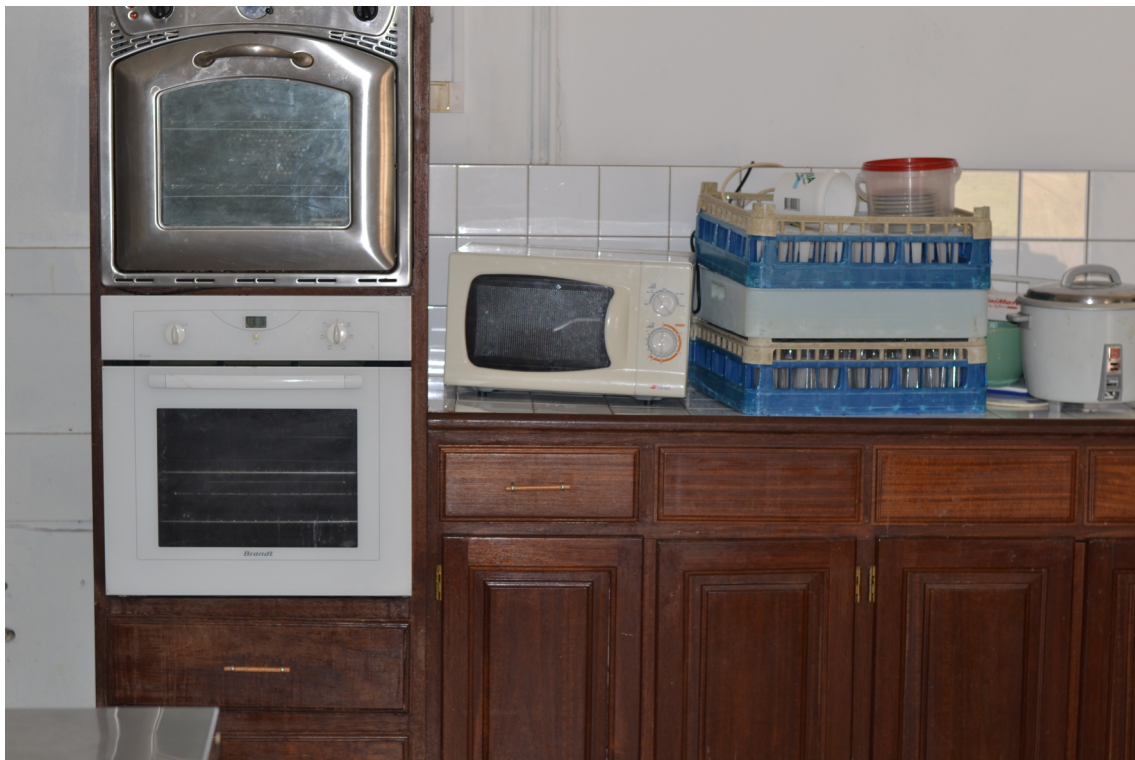
Les deux fours électriques sont inutilisables :

- le premier parce que les inscriptions des boutons de réglages sont effacées et on procède à des cuissons approximatives.
- le second parce que l'écran à cristaux liquides d'affichage du réglage de la température est HS. Il est donc impossible de régler la température de ce second four électrique.

*Fours dont un qui n'affiche plus les réglages de températures*
